Estudio experimental sobre la identificación de defectos en rodamientos de bolas mediante el análisis de vibraciones de baja frecuencia

José Luis Aguirre Martínez¹, Gregorio Munuera Saura²

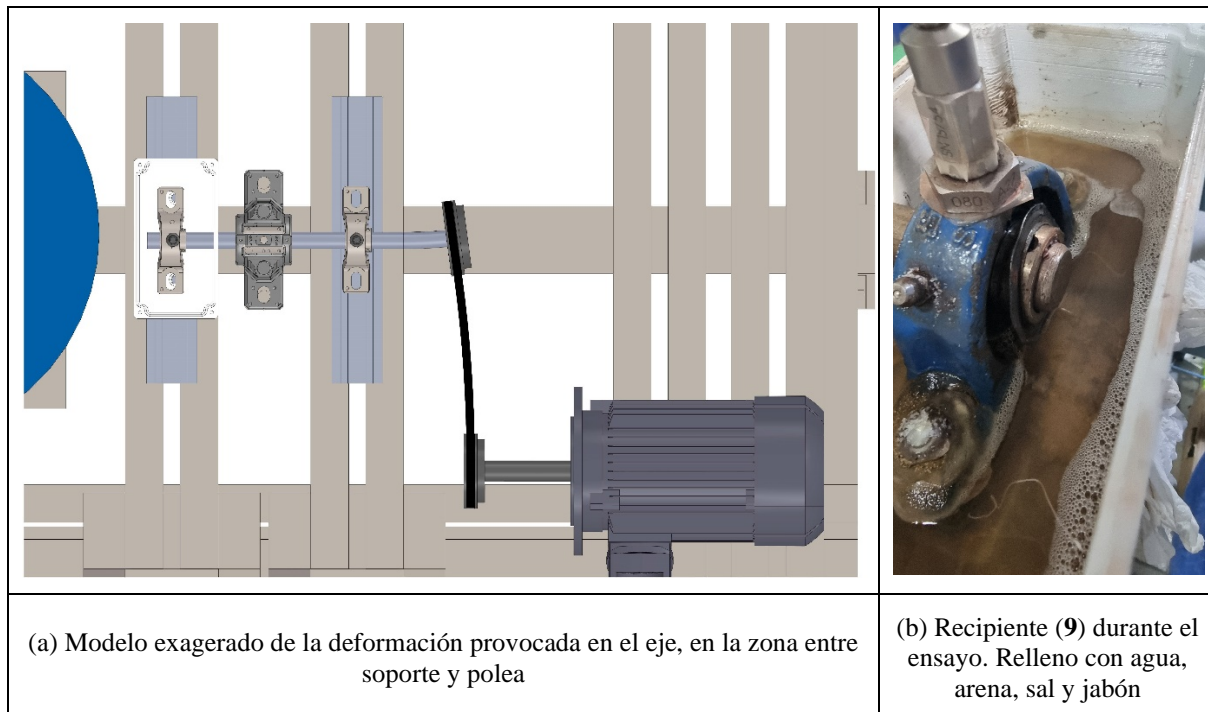
Figura 6: Defectos y agentes de degradación con los que se realizó el ensayo.

El sistema mecánico se montó con rodamientos nuevos y con el eje deformado en el extremo del RLP. Esta deformación provoca una desalineación dinámica del rodamiento dentro de su alojamiento y de la polea transmisora con la correa. En la Figura 6(a), se muestra de forma exagerada la deformación inducida sobre el eje.

El recipiente (9), donde se encuentra el soporte del rodamiento RLCP, se llenó con una mezcla de agua, arena, sal y jabón (Figura 6(b)).

(a) Modelo exagerado de la deformación provocada en el eje, en la zona entre soporte y polea

(b) Recipiente (9) durante el ensayo. Relleno con agua, arena, sal y jabón

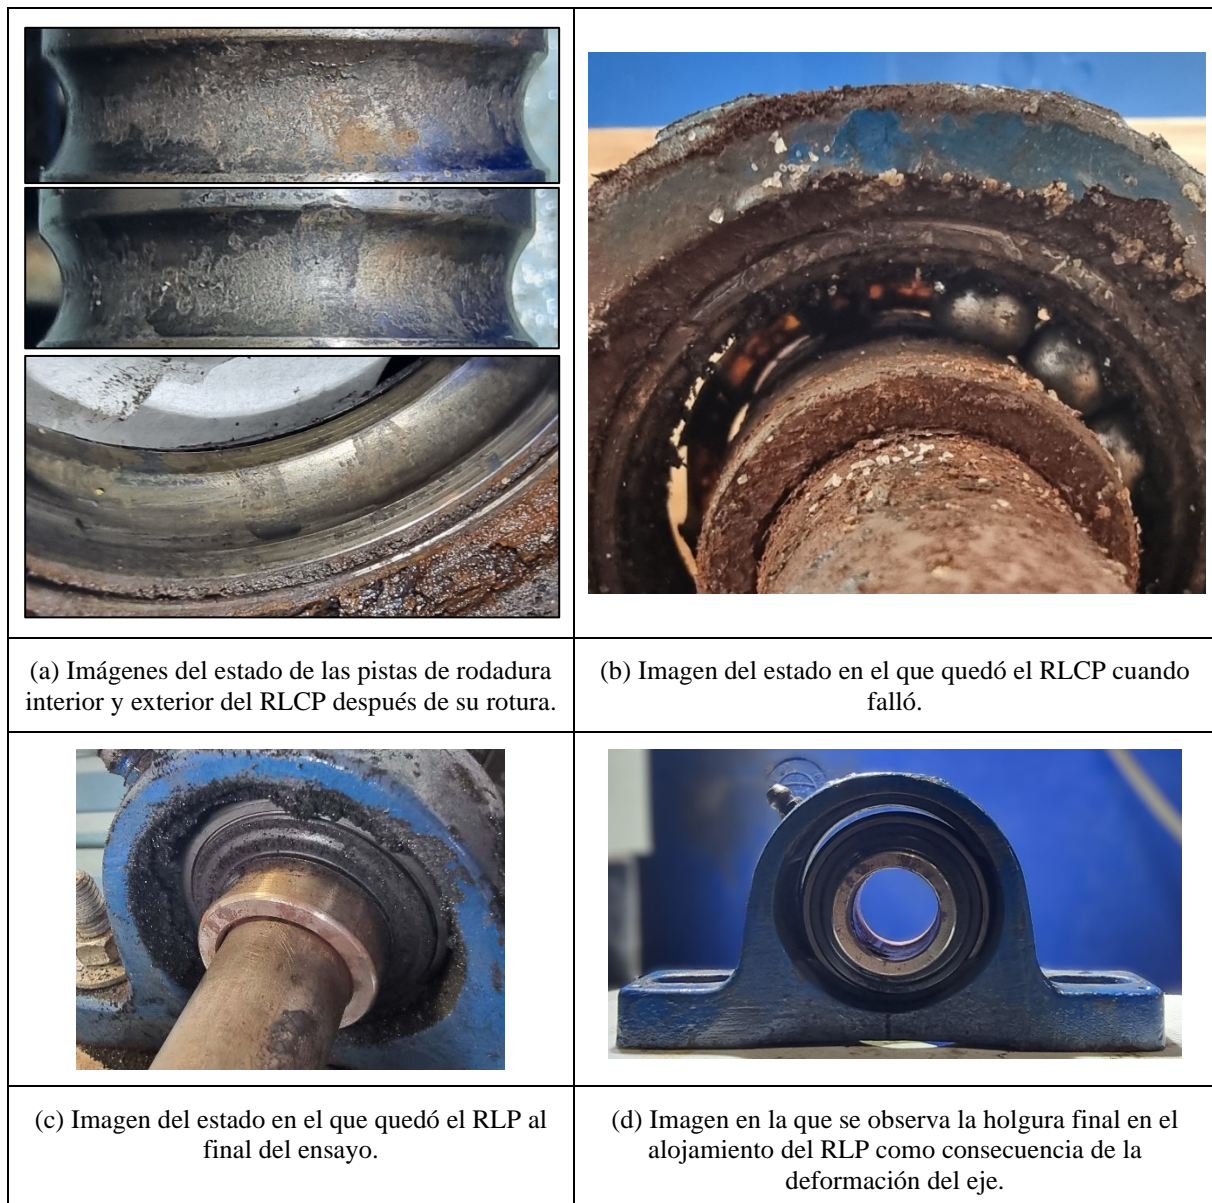
Figura 7: Imágenes del estado en el que quedaron los rodamientos después del ensayo.

Como resultado de la deformación del eje, el anillo exterior del RLP experimentó un movimiento de precesión sobre el soporte, lo que generó un importante rozamiento y desgaste de la superficie del soporte. Por otra parte, el RLCP fue deteriorándose de forma generalizada debido a la inmersión en el fluido corrosivo. Este proceso continuó hasta que, a las 96 horas y 20 minutos, el RLCP sufrió una rotura catastrófica de la jaula, lo que llevó a la parada del equipo.

En la Figura 7 (a) y (b) se presentan imágenes que ilustran el estado final del RLCP tras el fallo. En ellas se puede apreciar, por un lado, la corrosión de las pistas de rodadura, atribuida a la contaminación causada por los elementos introducidos en el rodamiento. Por otro lado, se observa la rotura de la jaula y la acumulación de elementos rodantes, lo que resalta el grado de degradación sufrido por el componente.

En la Figura 7 (c) se muestra el estado final del RLP, en el cual se evidencia la presencia de una considerable cantidad de polvo metálico alrededor del rodamiento, producto del desgaste sufrido por el soporte. Finalmente, en la Figura 7 (d), se puede distinguir claramente la holgura generada durante el ensayo, la cual refleja el deterioro progresivo del rodamiento a lo largo del tiempo.
