Caracterización experimental de las cargas térmicas en los bajos de trenes metropolitanos

Mariano Lázaro¹, Daniel Alvear¹

¹ Departamento de Transportes y Tecnología de Proyectos y Procesos, Universidad de Cantabria, lazarom@unican.es, alveard@unican.es

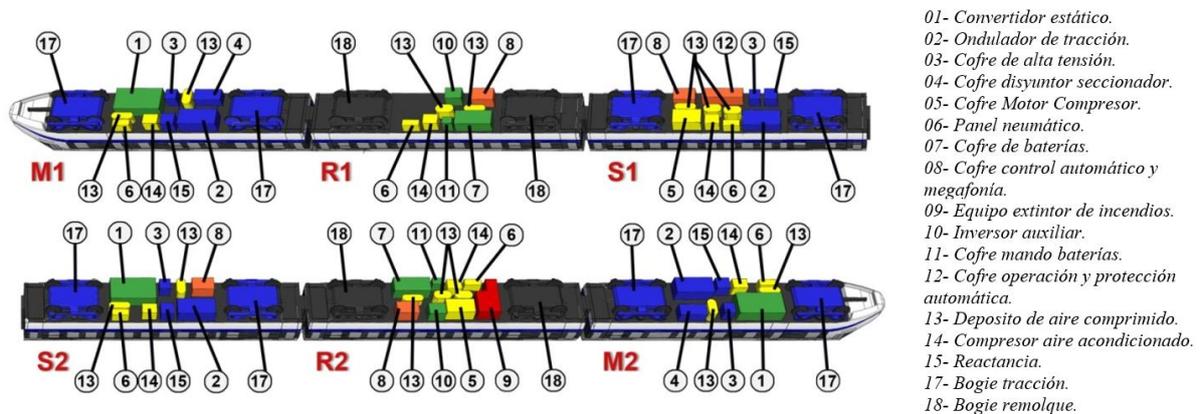
Figura 1: Distribución de los elementos comprendidos bajo bastidor en tren de la serie 3000.

A partir del análisis de los equipos y elementos comprendidos bajo bastidor (Figura 1), se pudo identificar como elementos más complejos aquellos vinculados al sistema de tracción comprendidos en los coches motor (M) y motor intermedio (S). Entre estos, los coches motor (M), al encontrarse en los extremos del tren, presentan condiciones propensas a la acumulación de grasas y partículas en sus elementos, lo cual, en condiciones de operación podría contribuir a provocar una ignición, y por lo tanto se enfocó el análisis en estos coches, y en particular en los elementos comprendidos en los bogies, ya que el resto de equipos se encuentran en cofre estanco. Los elementos comprendidos en los bogies de mayor complejidad son: Motor eléctrico de tracción, Reductor de tracción, los componentes de Sistema de frenado por disco y Sistema de limpieza de Ruedas.

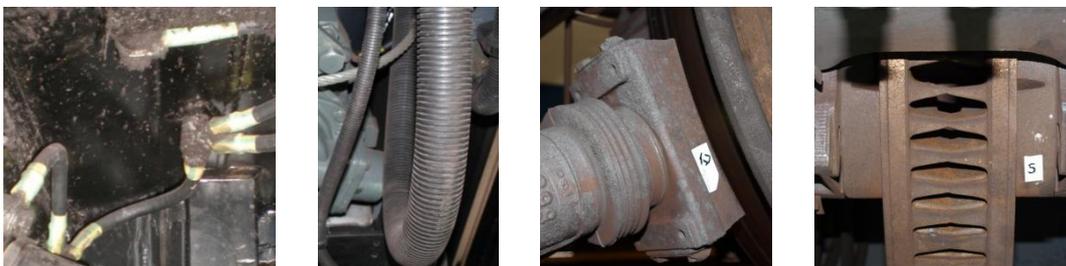
Figura 2: Ejemplos de elementos seleccionados para la recogida de muestras para los ensayos de velocidad de cesión de calor a pequeña escala.

Con todo ello, se planteó como de mayor interés la recogida de muestras de los materiales que componen los elementos de mayor riesgo presentes en estos para la realización posteriormente de los ensayos de velocidad de cesión de calor a pequeña escala para el posterior estudio de propagación de llama en bajos del vehículo.

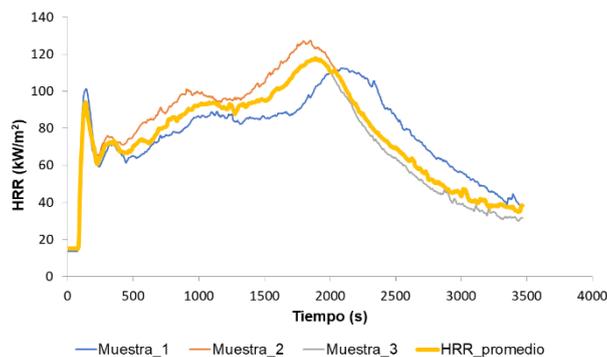
Figura 3: Curvas de velocidad de cesión de calor para las muestras de Cable Prysmian Afumex.

Cable Prysmian Afumex DA 3000 F 95 III B2R con diámetro promedio de 20 mm. Para los ensayos se emplearon 3 probetas de 5 cables cada una y se ensayaron a un flujo de calor de 25, 40, 50, 60 y 75 kW/m², mostrándose a continuación los resultados del ensayo a un flujo de 50 kW/m² que es el flujo más estándar. En la Figura 3 se muestra la curva de resultados de velocidad de cesión de calor, HRR, pudiéndose observar que se alcanza la ignición de la muestra a los 85 s llegándose un valor de pico de velocidad de cesión de calor superior a los 120 kW/m². Una vez alcanzado el valor de pico, se produce el decaimiento en el proceso de combustión, y el tiempo de llama sostenida se prolongó durante unos 3493 s, finalizando con posterioridad a que se produjera el valor de pico a los 1942 s.

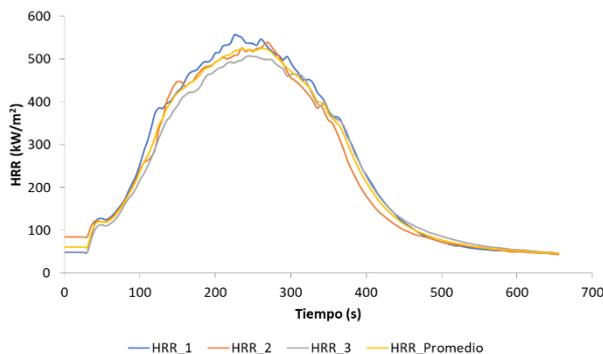
Figura 4: Curvas de velocidad de cesión de calor para las muestras del Tubo Flexible de Protección de Cables.

Tubo flexible de protección de cables con diámetro promedio de 34 mm. Para los ensayos se emplearon 3 probetas de 3 conductos cada una, y se ensayaron a un flujo de calor de 25, 40, 50, 60 y 75 kW/m², mostrándose a continuación los resultados del ensayo a un flujo de 50 kW/m² que es el flujo más estándar. En la Figura 4 se muestra la curva de resultados de HRR, alcanzándose la ignición de la muestra a los 23 s y subiendo hasta un valor de pico de velocidad de cesión de calor superior a los 534 kW/m². Una vez alcanzado el valor de pico, se produce el decaimiento en el proceso de combustión. El tiempo de llama sostenida se prolongó durante unos 530 s, finalizando con posterioridad a que se produjera el valor de pico a los 247 s.

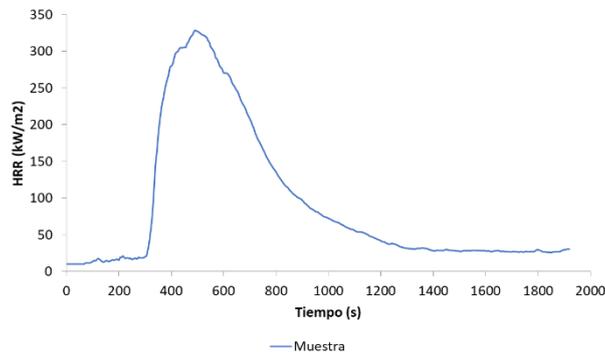
Figura 5: Curvas de velocidad de cesión de calor para las muestras de Manguitos Metálicos.

Manguitos Metálicos con diámetro promedio de 22 mm. Para los ensayos se empleó 1 probeta de 5 conductos, y se ensayó a un flujo de calor de 35 kW/m². Se puede observar en la Figura 5 como, se alcanza la ignición de la muestra a los 303 s lográndose un valor de pico de velocidad de cesión de calor superior a los 328 kW/m², y siguiendo un proceso de decaimiento en el proceso de combustión. El tiempo de llama sostenida se prolongó durante unos 1268 s, finalizando con posterioridad a que se produjera el valor de pico a los 490 s.

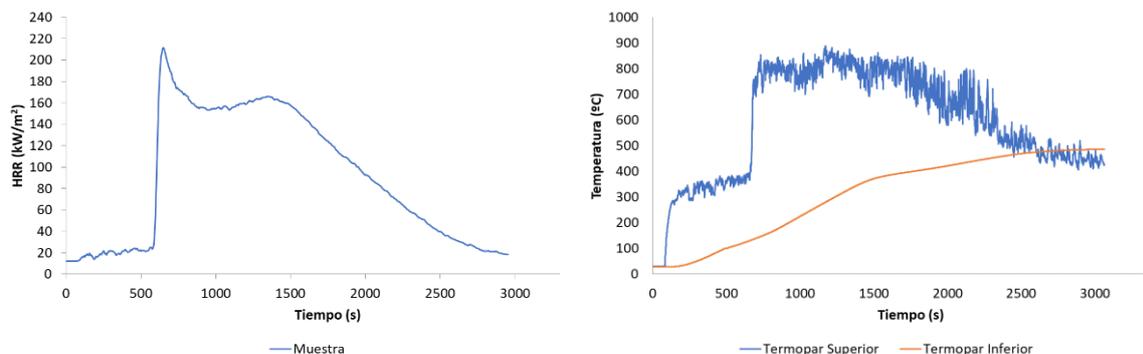
Figura 6: Curvas de velocidad de cesión de calor (izquierda) y temperaturas en las caras (dcha) para las muestras de Pastillas de freno.

Las pastillas de freno se ensayaron a un flujo de calor de 25 y 35 kW/m², colocándose termopares tanto en la cara expuesta como no expuesta de la muestra para monitorizar la temperatura durante el ensayo. En la Figura 6 (izq.) se observan los resultados para el ensayo a un flujo de 35 kW/m², pudiéndose observar cómo se alcanza la ignición de la muestra a los 588 s alcanzándose un valor de pico de velocidad de cesión de calor superior a los 211 kW/m². El tiempo de llama sostenida se prolongó durante unos 2294 s, finalizando con posterioridad a que se produjera el valor de pico a los 650 s. En la Figura 6 (dcha) se muestra el comportamiento térmico de la muestra analizada a nivel de superficie medido con los termopares situados en las caras expuesta (superior) y no expuesta (inferior). Como se puede comprobar, en la superficie superior (superficie con flujo incidente) el material entra en ignición a temperaturas superiores a los 350 °C mientras que a nivel de superficie inferior se alcanzan valores de temperatura por conducción 200 °C menores. Adicionalmente, es necesario destacar que la máxima temperatura en la cara expuesta supero los 800 °C y en la cara no expuesta los 500 °C.

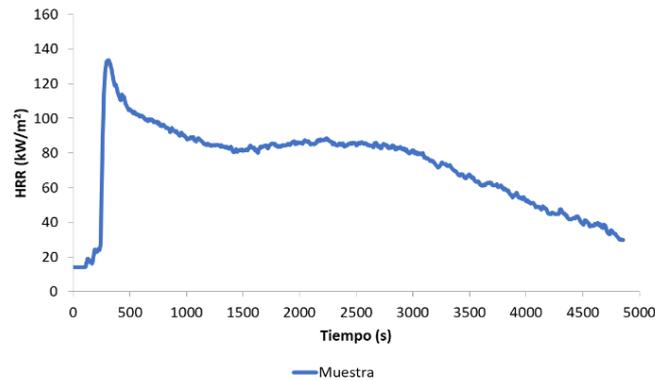
Figura 7: Curvas de velocidad de cesión de calor para las muestras de Zapata de limpieza.

Para los ensayos de la zapata de limpieza se emplearon 3 probeta de 1 muestra a un flujo de 25, 35 y 50 kW/m² (Figura 7), colocándose termopares tanto en la cara expuesta como en la no expuesta de la muestra. Para el flujo de calor de 50 kW/m², se alcanza la ignición de la muestra a los 238 s, que se corresponde con una temperatura en la cara expuesta de 387 °C y en la cara no expuesta de 212 °C, alcanzándose un valor de pico de velocidad de cesión de calor superior a los 133 kW/m². El tiempo de llama sostenida se prolongó durante unos 4823 s, finalizando con posterioridad a que se produjera el valor de pico a los 310 s, y la máxima temperatura en la cara expuesta supero los 650 °C y en la cara no expuesta los 400 °C.

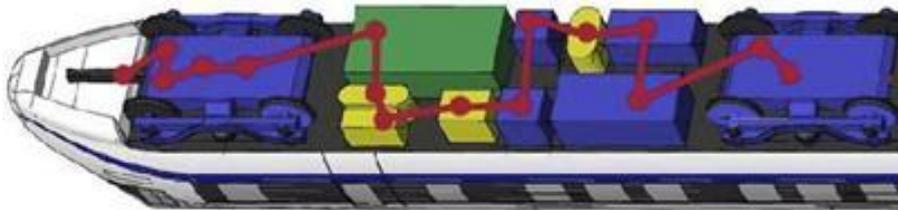
Figura 8: Dirección de la toma de datos en equipos para el cálculo de la emisividad de los materiales.

La toma de datos termográficos correspondientes a la serie 3000 fueron realizados en el depósito de Villaverde de Metro de Madrid, siguiendo el desplazamiento que se muestra en la Figura 8 para el análisis de los equipos y elementos comprendidos en los mismos [17-19].

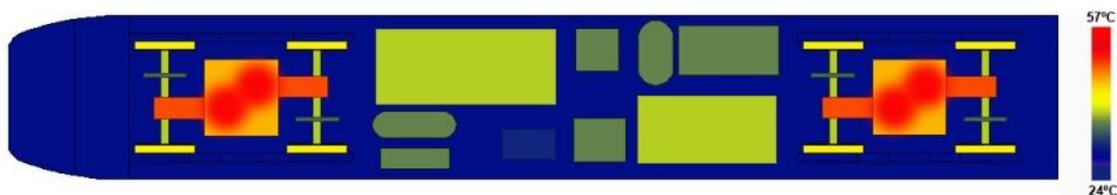
Figura 9: Distribución de los valores de temperatura media de una unidad de la serie 3000.

En la Figura 9 se representa el mapa térmico de los bajos, con la distribución de temperaturas media de los equipos, observándose lo ya reflejado en la tabla anterior y que es que ambos bogies son los que alcanzan unos mayores valores de temperatura.

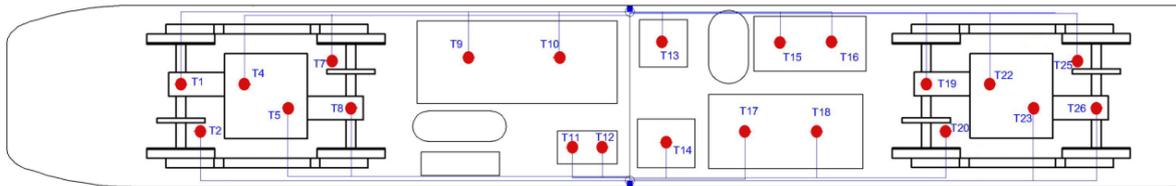
Figura 10: Disposición de los cables de termopares, coche M1 serie 3000.

Para la realización de las mediciones térmicas se emplearon termopares de tipo K con aislamiento doble de fibra de vidrio, que permiten soportar de forma continua temperaturas de 800 °C. Las mediciones realizadas con estos sensores disponen de una tolerancia de $\pm 1.5\text{ }^{\circ}\text{C}$ más $\pm 0.004 \cdot |t|$. Estos sensores de temperatura se instalaron siguiendo la distribución que se describe en la Figura 10, mostrándose a modo de ejemplo su colocación en el soporte de las pastillas de freno por disco en la Figura 11.

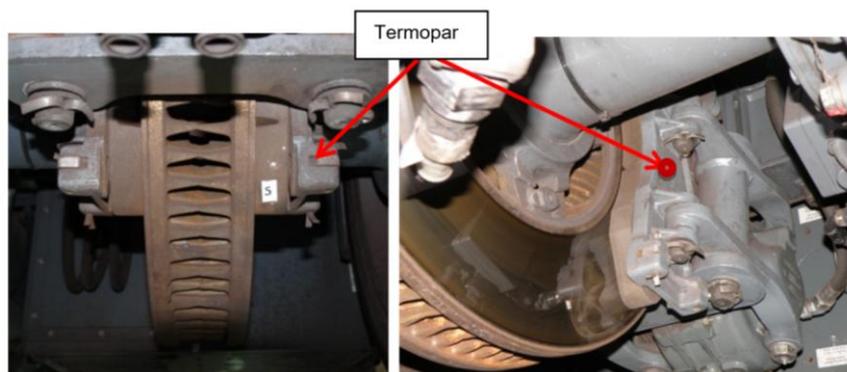
Figura 11: Disposición de los cables termopar en el soporte de las pastillas de freno por discos.

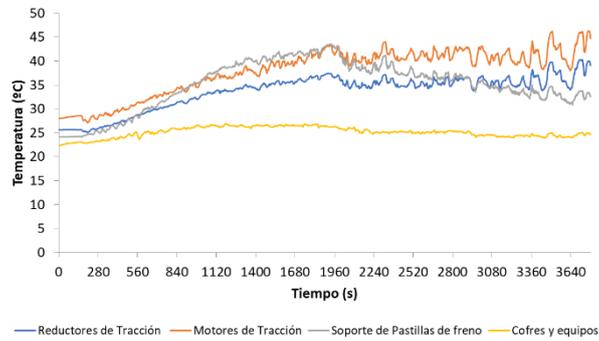
Figura 12: Comportamiento térmico promedio de equipos bajo bastidor en Línea 3.

Como se muestra en la Figura 12, los equipos tractivos (reductor de tracción, motor de tracción y soporte de pastillas de freno) presentan un calentamiento superficial progresivo hasta alcanzar temperaturas superiores a los 45 °C para el trayecto de explotación realizado Villaverde alto - Moncloa de 33 min de duración aproximadamente. En el segundo trayecto (Moncloa - Villaverde alto) estos elementos mantienen un régimen estacionario de temperaturas, con un leve incremento en los valores de las mismas en el motor y reductor de tracción, los cuales no superan los 50 °C.

Los cofres y equipos comprendidos bajo bastidor, no presentan valores significativos de temperatura, ya que el comportamiento térmico superficial de los mismos es prácticamente constante una vez superado los 990 s alcanzando valores cercanos a los 27 °C. En el caso de los soportes de las pastillas de frenos se evidencia en el segundo trayecto una disminución en los valores de temperatura superficial de los mismos ya que estos se ven afectados por el enfriamiento producido por el impacto del flujo de aire (en este trayecto el coche de estudio se encuentra a la cabeza del tren y recibe el impacto del flujo de aire de forma directa).

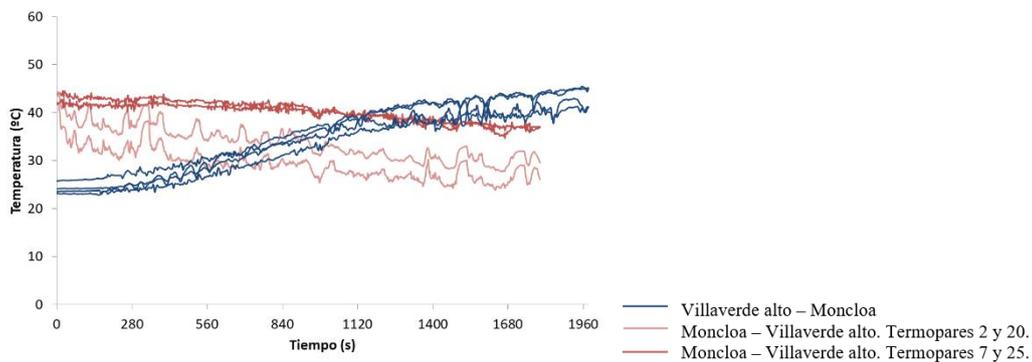
Figura 13: Comportamiento térmico en soporte de pastillas de freno en los trayectos.

El enfriamiento de los soportes de las pastillas de freno en el segundo trayecto, producido por el flujo de aire que influye sobre los mismos, se evidencia en la Figura 13, donde se puede apreciar que los soportes que se encuentran apantallados por el propio bogie presentan un enfriamiento mucho menor que los que reciben el impacto del flujo de aire de manera directa. Este enfriamiento, aunque en menor grado, se puede apreciar en el resto de los elementos comprendidos en los bajos del coche.

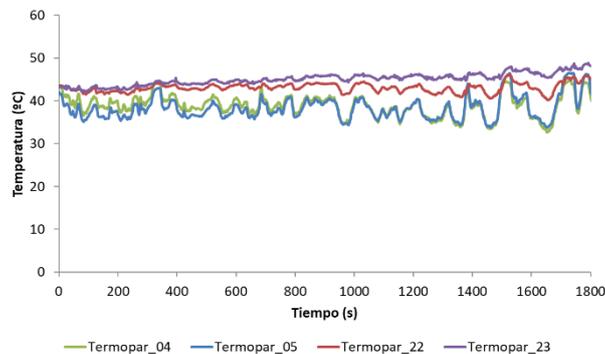
Figura 14: Comportamiento térmico de los motores de tracción. Trayecto Moncloa - Villaverde Alto.

Finalmente, en la Figura 14 se puede apreciar como los motores de tracción eléctrica pertenecientes al segundo bogie (situados a la cola del coche) que poseen un menor grado de flujo de aire incidente, prácticamente no se ven afectados.

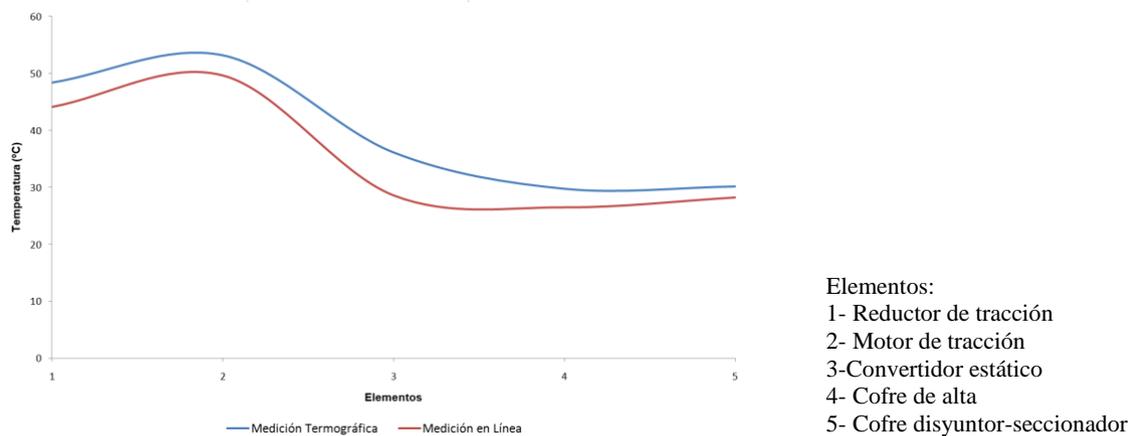
Figura 15: Comparativa de resultados termográficos y de termopares.

Finalmente, en la Figura 15 se muestran las curvas comparativas de resultados entre las mediciones realizadas mediante termografía infrarroja a los equipos y elementos comprendidos en los bajos del tren en cocheras, y los valores de temperatura obtenidos mediante las mediciones realizadas en Línea, mediante el empleo de sensores de temperatura por contacto, donde se corrobora el comportamiento térmico de los equipos.

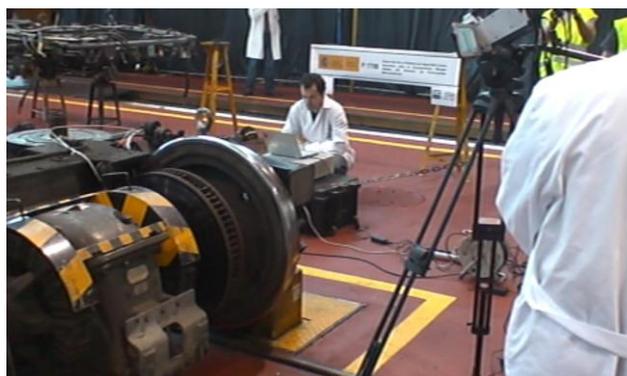
Figura 16: Vista de las mediciones en el banco de pruebas para bogies.

Las mediciones se realizaron mediante el empleo de tanto sensores de temperatura por contacto (termopares tipo K) como termografía infrarroja. El análisis del comportamiento térmico de las pastillas mediante el empleo de termografía infrarroja, se realizó utilizando una cámara ThermoCam SC640 (Figura15), la cual dispone de un rango espectral de 7.5 a 13 μm y detector de tipo Microbolómetro sin enfriamiento, de matriz de plano focal (FPA) de 640 x 480, con una precisión de +/- 2 °C. El rango de temperaturas empleado fue de 0 - 500 °C, y empleando los parámetros que se muestran en la Tabla 4.

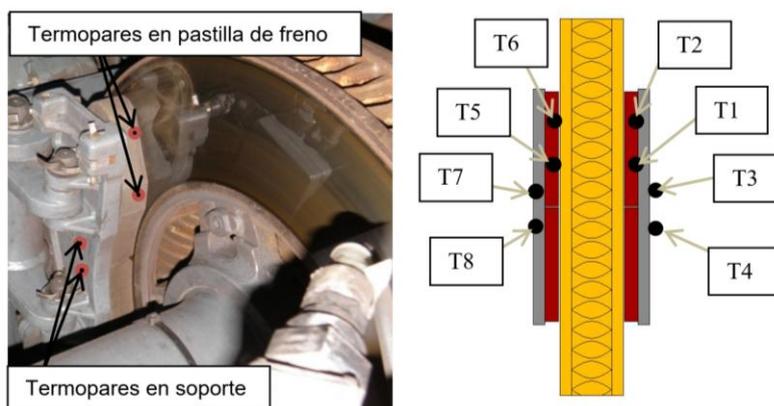
Figura 17: Distribución de termopares.

Para la medición de la temperatura de las pastillas de freno mediante sensores por contacto (termopares de fase sólida tipo K con aislamiento doble de fibra de vidrio, que pueden medir en continuo temperaturas de 800 °C y disponen de una tolerancia de ± 1.5 °C más $\pm 0.004 \cdot |t|$), se realizó la instalación de 8 termopares siguiendo la configuración que se muestra en la Figura 16.

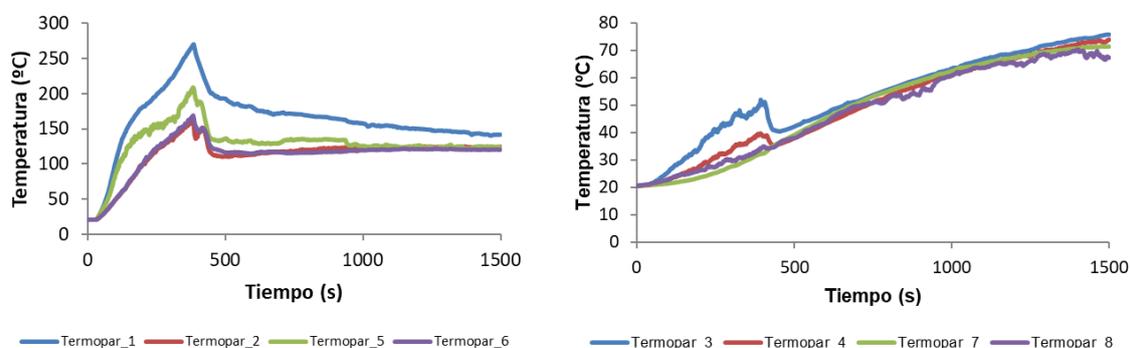
Figura 18: Comportamiento térmico en superficie lateral de las pastillas de freno (Izquierda), en superficie de los soportes (Derecha).

Las pastillas de frenos se accionaron durante 6 min aproximadamente hasta alcanzar valores de temperatura cercanos a los 300 °C, donde se liberó el sistema de frenado y al no encontrarse en explotación las pastillas comenzó el proceso de enfriamiento disipando el calor mediante el disco de frenos y los soportes de las pastillas. Lo contrario ocurre en los soportes de las pastillas de freno, donde el calentamiento es progresivo y continua una vez se detiene el proceso de frenado. Esto ocurre mediante la conducción de calor entre los materiales (aproximadamente 200 °C de gradiente) donde en el proceso de enfriamiento de las pastillas, el calor se disipa a través de los soportes hasta que se consigue el equilibrio térmico.

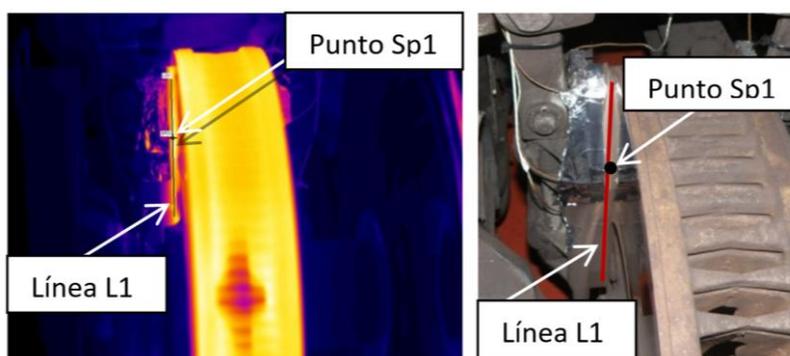
Figura 19: Configuración para el análisis termográfico.

En la Figura 18 se muestra la configuración empleada para el análisis termográfico. A partir de los valores obtenidos se evidencia el comportamiento térmico de los diferentes elementos en el sistema de frenado por disco, corroborándose los valores obtenidos mediante termopares. En la Figura 19 se muestra la secuencia del comportamiento térmico de los elementos.

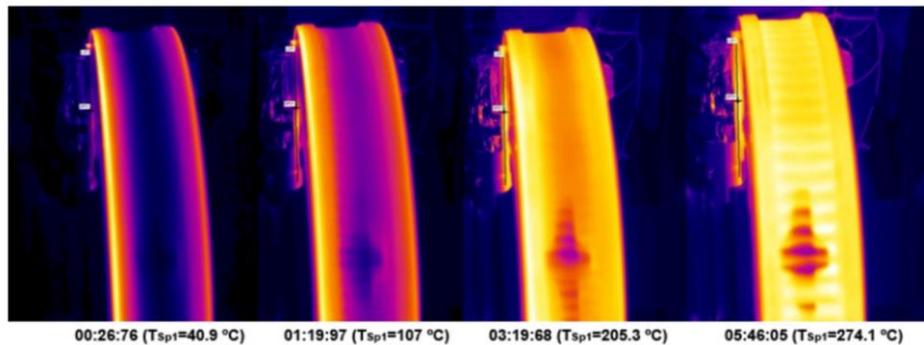
Figura 20: Secuencia del comportamiento térmico de los elementos en el sistema de freno por disco.

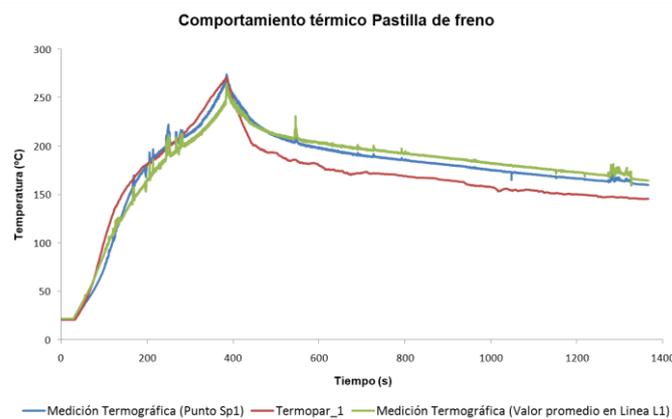
Figura 21: Comparativa de resultados termográficos y de termopares.

A partir de los datos obtenidos mediante las dos mediciones, valores de temperatura obtenidos en el ensayo mediante los termopares y obtenidos mediante el análisis termográfico, en la Figura 20 se presenta una comparativa de los resultados.

Se puede observar que se obtienen curvas similares de comportamiento térmico tanto para las pastillas de freno como para el soporte empleando ambas mediciones, con una pequeña variación en el caso de los termopares instalados en las pastillas de freno en dependencia de la posición de los mismos, ya que los mayores valores de las temperaturas se encuentran en la superficie de contacto de las pastillas de freno y en dicha zona no se pueden colocar directamente los termopares.
