# Efecto de la carga en el comportamiento tribológico de los aceros inoxidables hiperdúplex

Irene Del Sol<sup>1</sup>, Juan Manuel Vázquez Martínez<sup>1</sup>, Jorge Niño<sup>1</sup>, María Victoria Biezma-Moraleda<sup>2</sup>

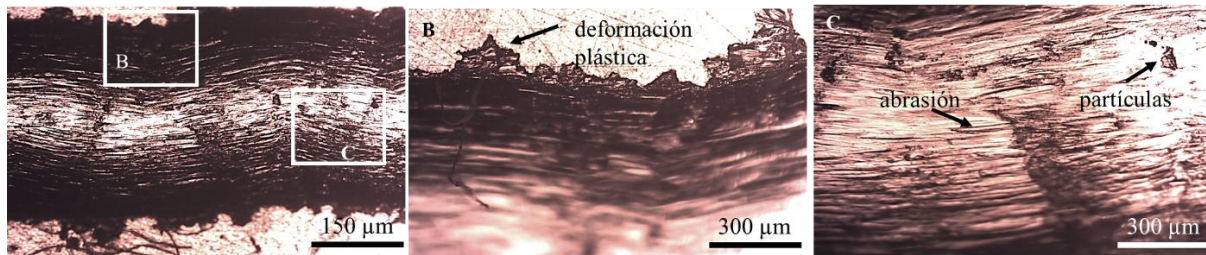
Estas huellas se han producido por la acción de distintos mecanismos de desgaste indicados la Figura 7. Se detecta deformación plástica en los bordes de los surcos de desgaste generados a mayores cargas, abrasión dentro del surco probablemente relacionada con el desprendimiento de partículas de intermetálicos con mayor dureza y desprendimientos puntuales de partículas en algunos puntos relacionados con la aparición de fase sigma [12]. Cabe destacar que como se aprecia en las topografías existe una mayor deformación plástica en los bordes de la huella de las muestras de HDSS1 debido a la mayor ductilidad del material al no tener fase sigma [11]. Asimismo, se observan, en los ensayos realizados a 1 N y 4 N, patrones cíclicos en la huella de denotan continuos saltos del pin que justifican la amplia variabilidad de los resultados de fricción en ambos materiales. La aparición de fase sigma como precipitado, que puede aparecer en el acero HDSS debido a una mala praxis en el proceso de colada y/o durante los diferentes tratamientos térmicos, afecta negativamente a los resultados de fricción produciendo una mayor abrasión en los surcos por el arrastre de partículas y una mayor irregularidad en los resultados obtenidos.

**Figura 7:** Mecanismos de desgaste identificados en la muestra de HDSS2 ensayada a 17N de carga. (A) Detalle del surco de desgaste x5 (MO), (B) Ampliación zona del filo x10(MO), (C) Ampliación zona interior x10(MO).
