## Comportamiento en cavitación en agua de mar de uniones soldadas de bronce de elevada aleación

M. Victoria Biezma Moraleda<sup>1</sup>, Ignacio Cobo Ocejo<sup>2</sup>

<sup>1</sup> Departamento de Ciencia e Ingeniería del Terreno y de los Materiales, Universidad de Cantabria, e-mail: biezma@unican.es

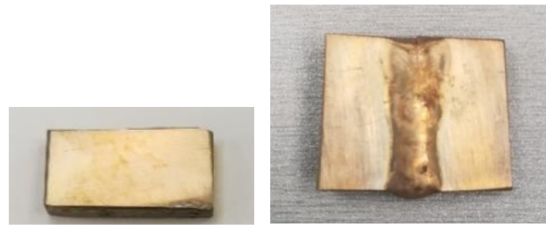
zona de soldadura (ZS), respecto al metal base (MB). La Figura 3 muestra una de las probetas cortadas, así como dos probetas ya soldadas por TIG empleando material de aporte. Cabe destacar que con una única pasada se consigue penetración completa en la soldadura.

**Figura 3:** Probeta individual (izda.) y probetas ya soldadas (dcha).
