Estudio experimental sobre la identificación de defectos en rodamientos de bolas mediante el análisis de vibraciones de baja frecuencia

José Luis Aguirre Martínez¹, Gregorio Munuera Saura²

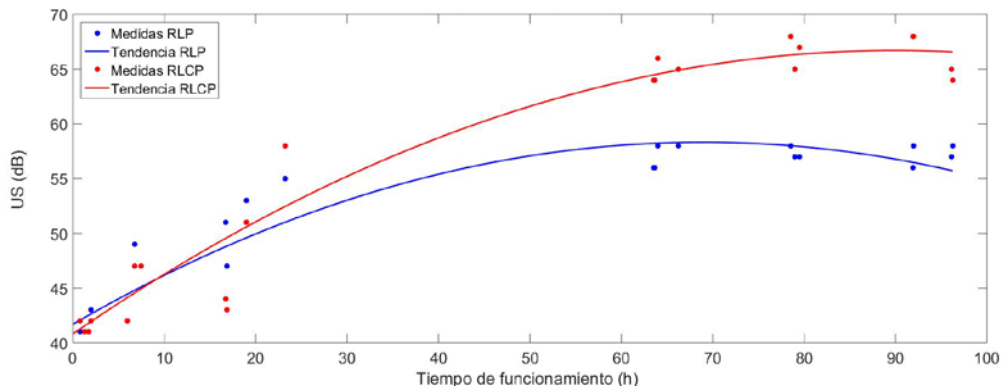
Figura 8: Evolución de los valores de US a lo largo de las horas para los dos rodamientos ensayados.

La Figura 8 muestra la evolución de la emisión de ultrasonidos (US) a lo largo del tiempo de funcionamiento para ambos rodamientos evaluados. Se observa un aumento en la emisión conforme avanza la degradación en ambos rodamientos, aunque con una diferencia importante: el incremento es más pronunciado en el RLCP, donde las pistas de rodadura y los elementos rodantes experimentan daños más severos. En el caso del RLP, se detecta un aumento inicial significativo en la emisión, el cual posteriormente se estabiliza. Este comportamiento puede explicarse por el mayor rozamiento entre el anillo exterior del rodamiento y el soporte al principio, debido a la rugosidad de las superficies y los estrechos ajustes entre ambas. A medida que el soporte se desgasta, el ajuste pierde precisión y las superficies se suavizan, lo que conduce a la estabilización de la amplitud de los US.

Al comparar los resultados obtenidos con los ultrasonidos (Figura 8) y los de la banda B03 (Figuras 9 y 10), se percibe que los ultrasonidos aumentan desde el inicio del ensayo, es decir, en una etapa temprana del daño en las pistas de rodadura del RLCP. Sin embargo, en la fase final, este parámetro tiende a saturarse. En contraste, la banda B03 muestra un aumento más pronunciado solo cuando el daño en las pistas de rodadura ya es considerable.

Por otro lado, al comparar las mediciones para el RLP, se observa que los US también son sensibles al deslizamiento entre el anillo exterior del rodamiento y su alojamiento, lo cual no es detectado de ninguna manera por la banda B03

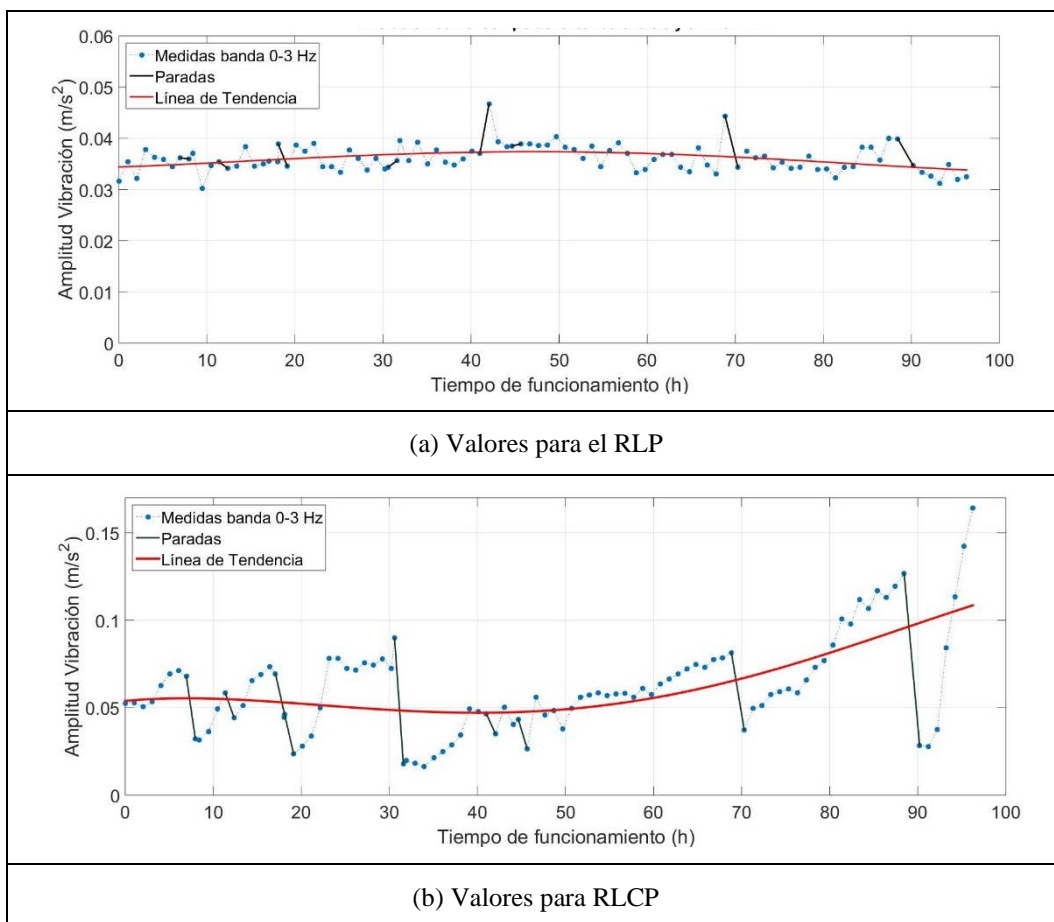
Figura 9: Evolución de los valores B03 a lo largo de las horas para los rodamientos ensayados.

La Figura 9 presenta la evolución de la vibración en la banda de 0 a 3 Hz (denominada a partir de ahora como B03) a lo largo del ensayo. Se muestran, además, los periodos de tiempo durante los cuales el ensayo se detuvo, indicados con líneas negras entre las mediciones. Para el RLP, los valores de la banda B03 permanecen prácticamente constantes durante todo el ensayo. En cambio, para el RLCP, los valores aumentan de manera notable con el tiempo, llegando a triplicar el valor inicial en el momento de la rotura. Este aumento es particularmente evidente en la fase final de la degradación del rodamiento. Asimismo, se observa que los valores de la banda B03 disminuyen temporalmente después de una parada, retornando a niveles previos tras un período de tiempo. Este fenómeno es más notorio en el rodamiento más dañado.

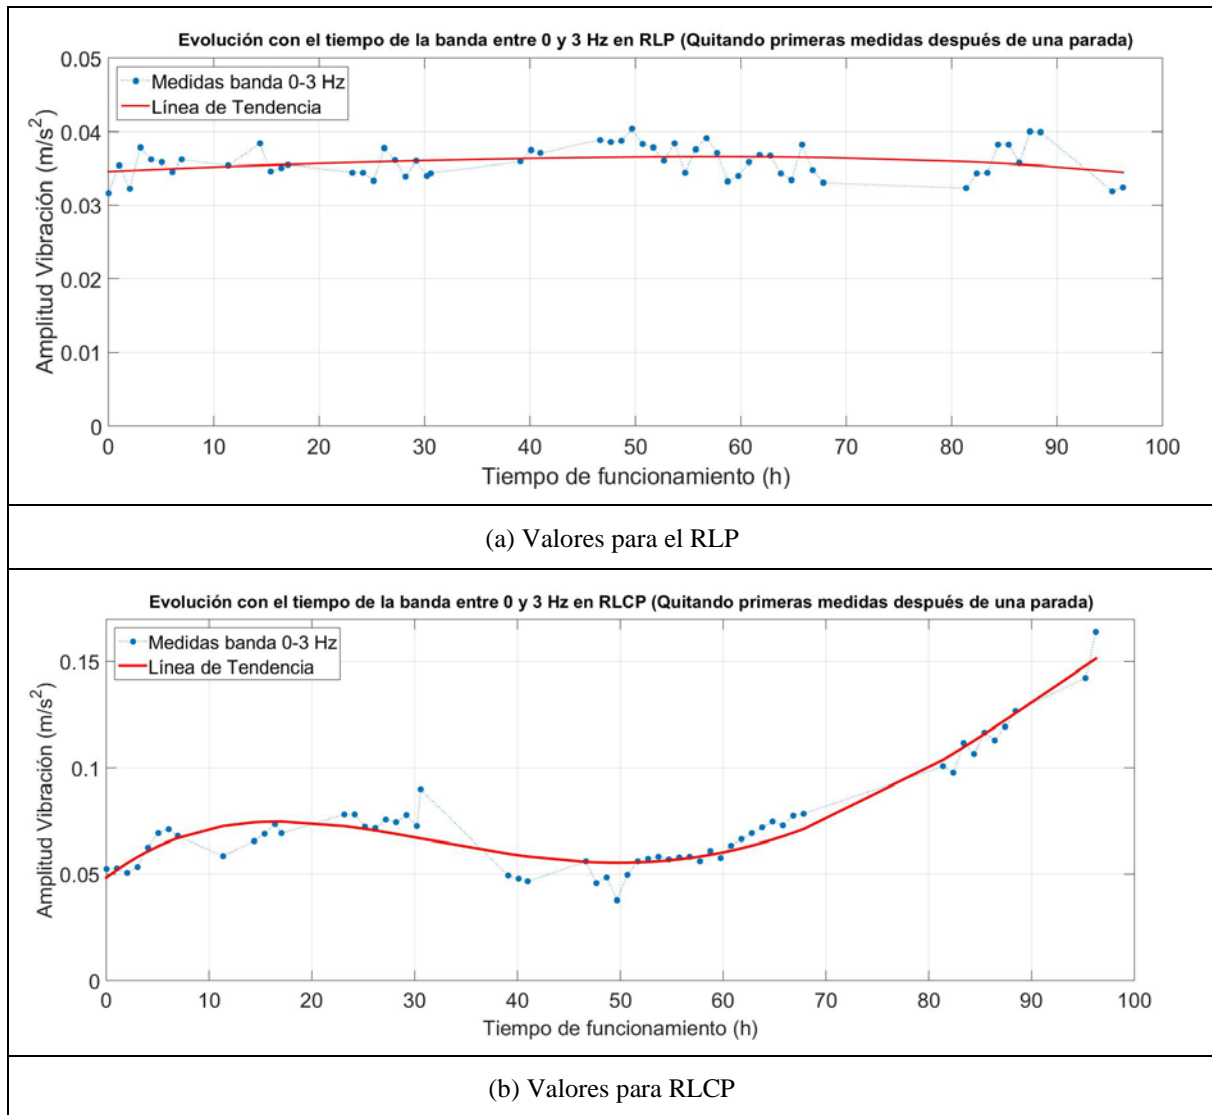
Figura 10: Evolución de los valores B03 a lo largo de las horas para los rodamientos ensayados eliminando las medidas iniciales después de una parada.

Si se excluyen las primeras mediciones de B03 después de las paradas, se obtiene un comportamiento más estable en las medidas para el RLP, mientras que, para el RLCP, la tendencia ascendente en la banda B03 se vuelve más pronunciada en la última fase del ensayo, como se muestra en la Figura 10.

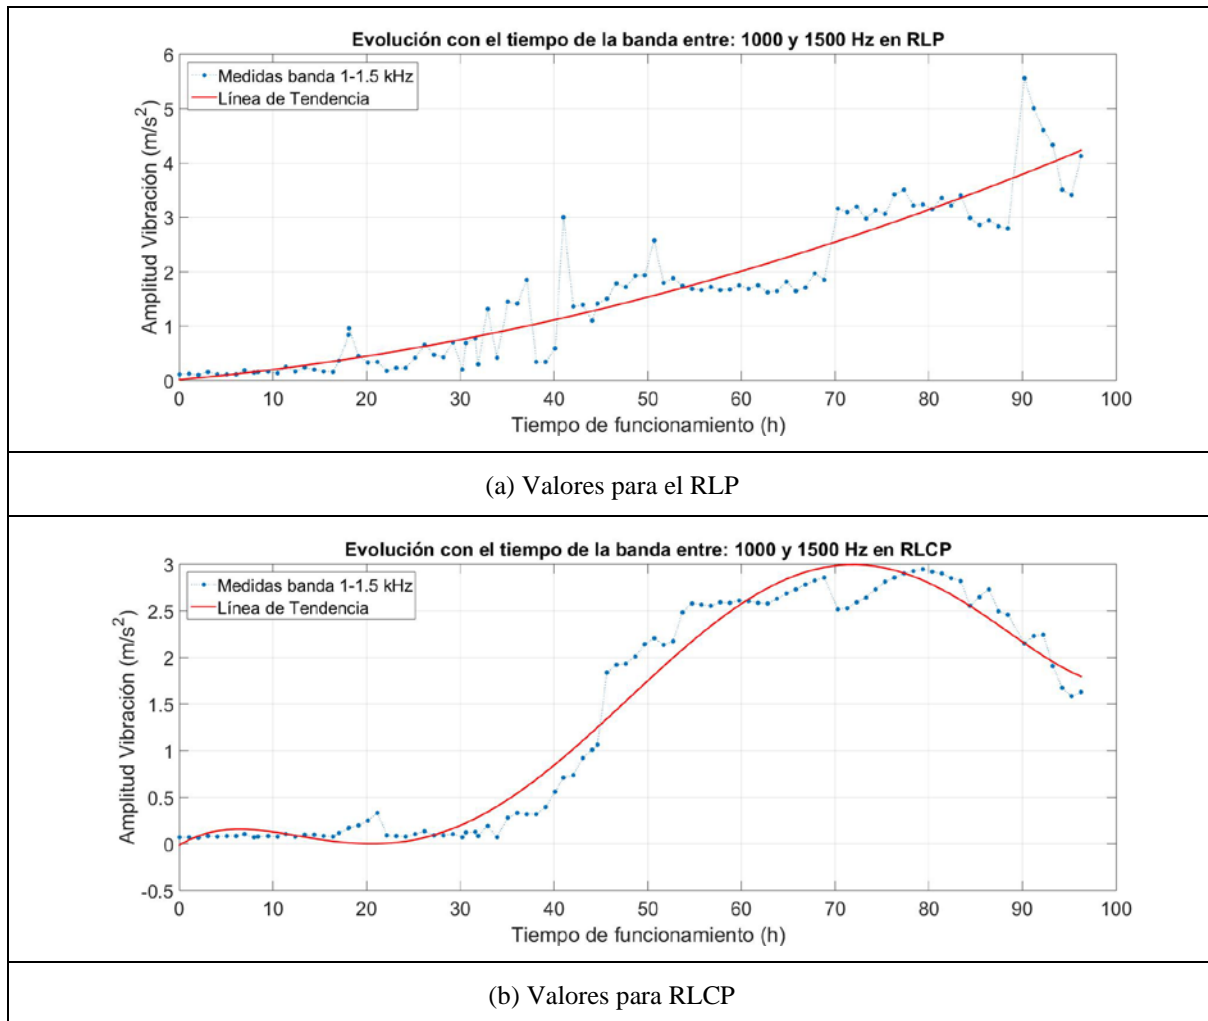
Figura 11: Evolución de los valores vibración en la banda B1-1.5k a lo largo de las horas para los rodamientos ensayados eliminando las medidas iniciales después de una parada.

La Figura 11 ilustra el comportamiento de las vibraciones en alta frecuencia, específicamente en la banda de 1 a 1.5 kHz. Para el RLP, se observa un aumento claro y continuo en los valores de esta banda. En el RLCP, el aumento se produce solo cuando la degradación de las pistas de rodadura es avanzada, y disminuyen cuando el daño es ya muy severo. Estos resultados sugieren que el análisis de las vibraciones en alta frecuencia, representado en el SPV-HF, es un indicador útil para evaluar el estado de los rodamientos. Sin embargo, se debe tener precaución, ya que el aumento de las vibraciones de alta frecuencia no siempre indica un problema directamente relacionado con el rodamiento, y en casos de degradación avanzada puede no comportarse de manera coherente.

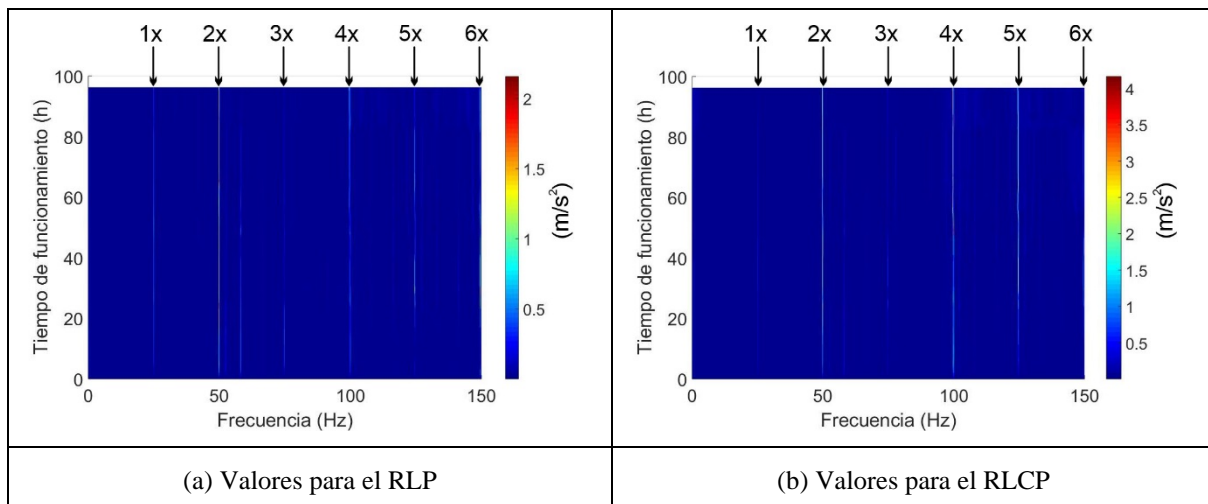
Figura 12: Mapa espectral de vibración en el rango de 0 a 150 Hz en función del tiempo para los dos rodamientos del ensayo.

La Figura 12 presenta los mapas espectrales de vibración en el rango de 0 a 150 Hz a lo largo del ensayo. Se observa que, para ambos rodamientos durante todo el tiempo de funcionamiento, existen valores elevados en los armónicos de la velocidad de giro, especialmente en las componentes 2x, 4x y 5x, siendo más evidentes en el RLCP. Estos armónicos están asociados al problema de eje flectado y a la desalineación entre eje y soporte y entre polea y correa. Las amplitudes de estas componentes no experimentan un aumento significativo durante el ensayo, ya que el defecto estaba presente desde el inicio.

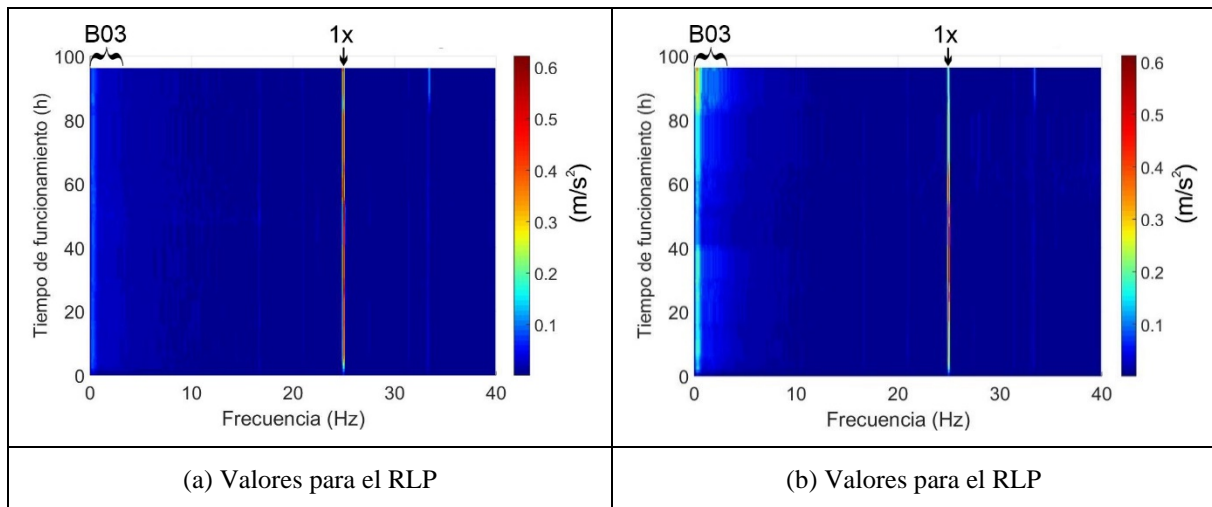
Figura 13: Mapa espectral de vibración en el rango de 0 a 40 Hz en función del tiempo para los dos rodamientos del ensayo.

En las gráficas de la Figura 13, se muestra el mapa espectral de vibración en el rango de frecuencias de 0 a 40 Hz para ambos rodamientos. Se observa que el comportamiento del mapa espectral es muy similar para ambos rodamientos, salvo en la banda B03, donde se aprecia un incremento progresivo en todas sus frecuencias a lo largo del tiempo solo en el RLCP.
