Estudio de la fabricación aditiva para su aplicación en el reperfilado de ruedas de ferrocarril desgastadas por su uso

Jon Hernandez-Martinez¹, Javier Santamaria¹, Aizpea Urresti¹, Julio Blanco-Lorenzo¹, Ernesto Garcia Vadillo¹

¹ Dpto. de Ingeniería Mecánica, Universidad del País Vasco UPV/EHU, jon.hernandez@ehu.eus, javier.santamaria@ehu.eus, aizpea.urresti@ehu.eus, julio_blanco001@ehu.eus, ernesto.garciavadillo@ehu.eus

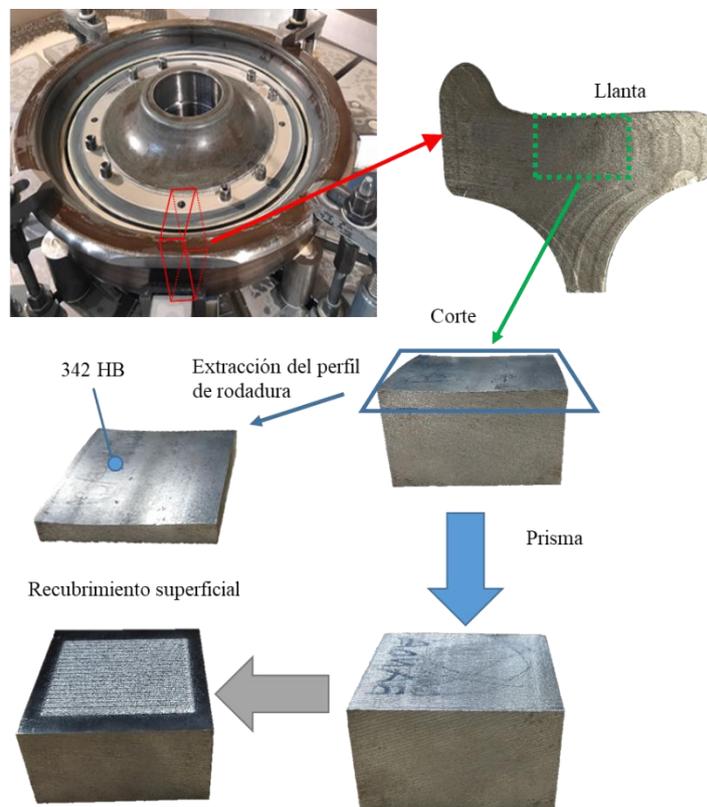
Figura 1: Proceso de corte de rueda y preparación de las muestras

Las muestras fueron extraídas de la banda de rodadura de la rueda, para ello la rueda se mecanizó en un centro de mecanizado vertical (VR-2.4, GMTK), de donde se extrajo la llanta y se realizaron diversos cortes en la banda de rodadura. De cada corte se seccionó el perfil de rodadura obteniendo un prisma cuadrangular de caras planas con una altura suficiente que garantice la adecuada evacuación del calor generado durante el proceso de fabricación laser. Siendo en la cara superior, a escasos milímetros de la superficie de rodadura, y previamente rectificada, donde se realizaron los recubrimientos. Este proceso se muestra en la Figura 1.

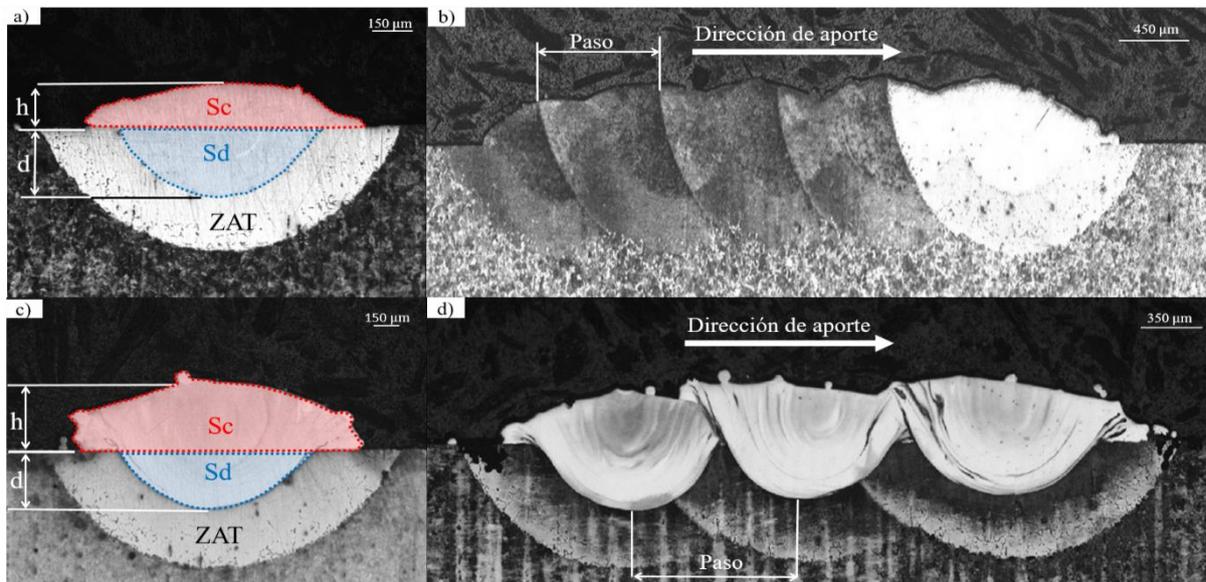
Figura 2: Secciones de los recubrimientos durante la obtención de parámetros. Cordón individual de a) AISI 4140 c) Stellite 6 (en rojo superficie de la capa aportada y en azul superficie de dilución), y recubrimiento de b) AISI 4140 d) Stellite 6

A continuación, estos cordones fueron seccionados, (Figura 2.a y Figura 2.c) y analizados visualmente en un microscopio óptico (DCM 3D, Leica, Alemania) para observar cambios micro-estructurales en la zona diluida y la Zona Afecta Térmicamente (ZAT), evitar poros y otros defectos visuales, y comprobar que existe una buena integridad entre el material aportado y el sustrato. Este factor viene definido por del coeficiente de dilución (DC), el cual se calcula en la Ecuación 1 a partir de las áreas de la superficie de capa (S_c) y de la superficie diluida (S_d). Sin embargo, a modo de practicidad, este cálculo puede simplificarse a la altura de capa (h) y profundidad (d).

Posteriormente, su reproducibilidad fue comprobada en pequeños recubrimientos (Figura 2.b y Figura 2.d), además de ajustarse el paso, distancia horizontal entre cordones. Este proceso fue repetido hasta que los valores óptimos fueron identificados (Tabla 3) con el objetivo de obtener una altura aproximada de 0.3 mm, y un DC superior a 30 que asegura la correcta adhesión de sucesivos cordones [32].

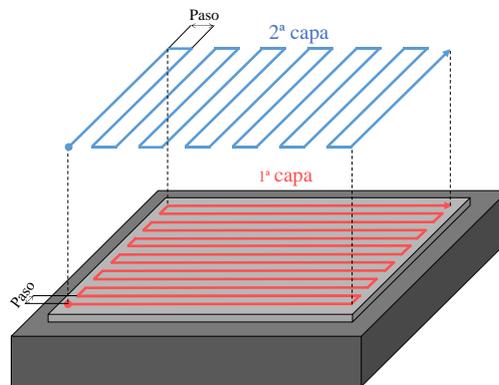
Figura 3: Patrón de recubrimiento. En rojo el recorrido de la primera capa aportada, y en azul la segunda

Una vez obtenidos los parámetros de proceso, se llevó a cabo el recubrimiento sobre la rueda, para ello se realizaron recubrimientos de 50x50 mm² en dos capas (Figura 3) para crear un revestimiento de espesor suficientemente, y en trazados perpendiculares para mejorar las propiedades en ambas direcciones. La altura conjunta de ambas capas fue de 1 mm y 0.8 mm, para los casos de AISI 4140 y Stellite 6 respectivamente. Posteriormente, el material de la sustrato fue eliminado mediante procesos de mecanizado para obtener una altura total inferior a 10 mm, y por tanto, compatible con el estándar del ensayo de fricción y desgaste [33].

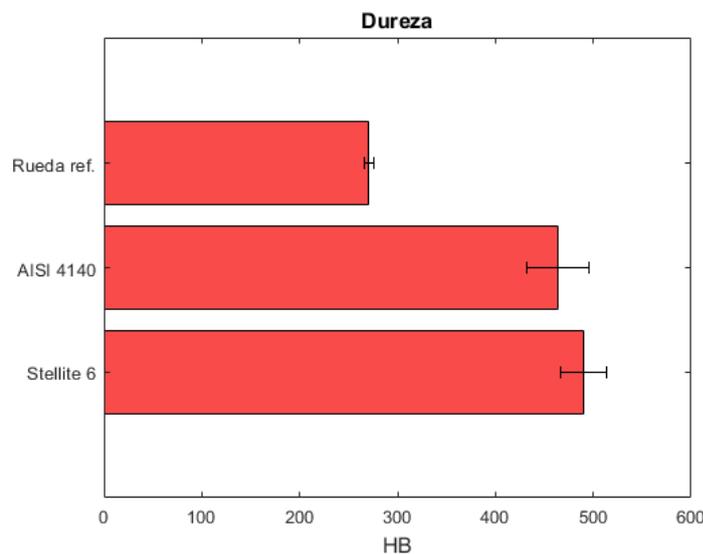
Figura 4: Mediciones de dureza en la superficie

La Figura 4 muestra el valor medio dureza superficial de cada material, mostrándose el promedio 10 indentaciones realizadas a cada uno de ellos. En el caso de la rueda se observa un resultado inferior al medido en la banda de rodadura (342 HB), siendo este nuevo valor de 270.84 ± 5.34 HB. Este cambio confirma que efectivamente la banda de rodadura fue endurecida por los numerosos ciclos de carga a los que fue sometida durante su puesta en servicio, mientras que, a escasos milímetros de profundidad, su valor sigue siendo cercano a los 255 HB que dicta la norma. Por otro lado, ambos recubrimientos, AISI 4140 y Stellite 6, aumentaron considerablemente la dureza hasta alcanzar 463.76 ± 31.78 HB y 489.66 ± 23.29 HB, respectivamente.

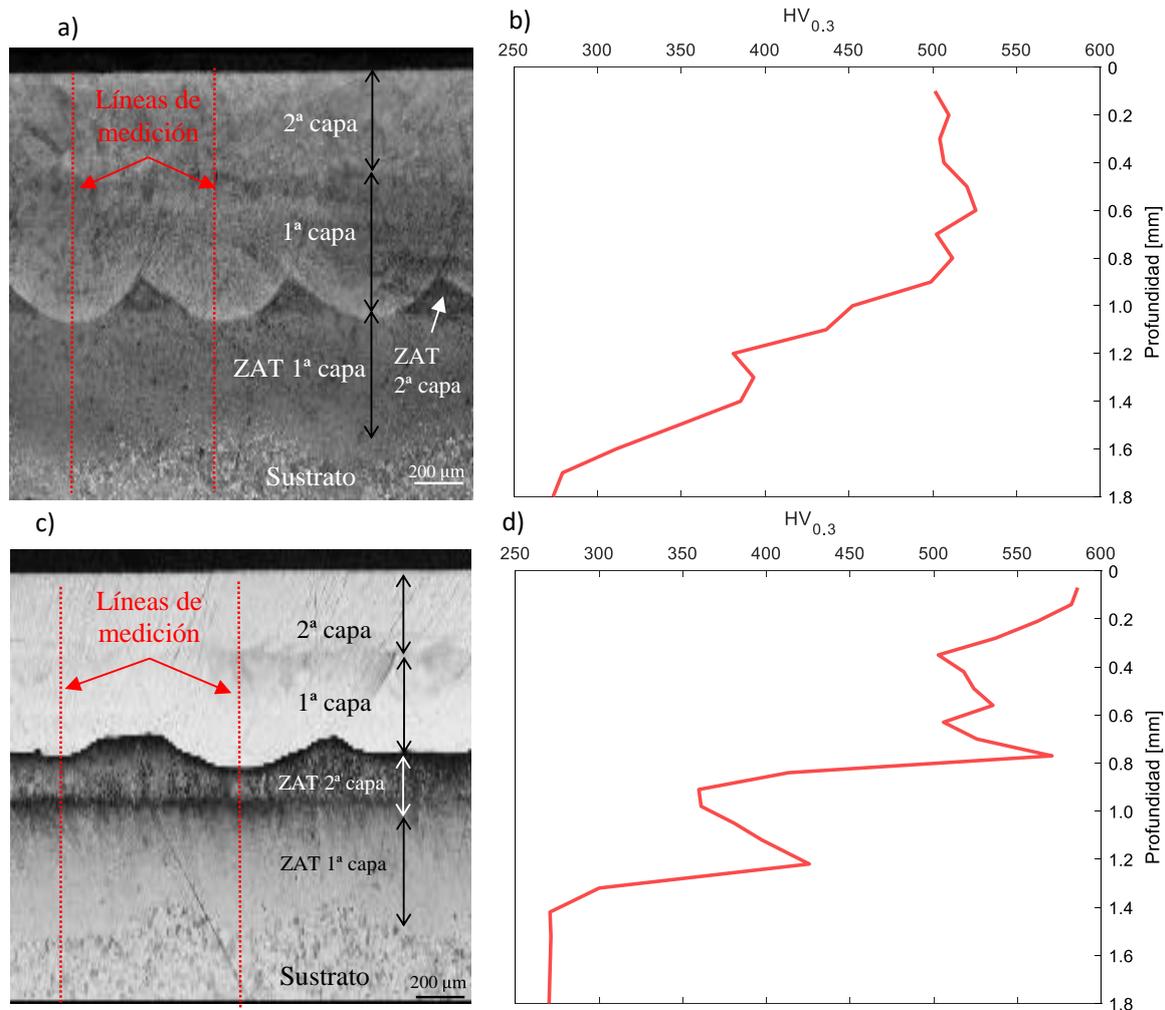
Figura 5: Secciones transversales de los recubrimientos a) AISI 4140 c) Stellite 6. Y mediciones de microdureza sobre el centro de los cordones de la primera capa b) AISI 4140 y d) Stellite 6

La transición entre el revestimiento y el sustrato fue analizada mediante metalografías (Figura 5.a y Figura 5.c), no observándose fallos o irregularidades de adhesión, poros u otros posibles defectos. También se llevaron a cabo mediciones de microdureza siguiendo un procedimiento estándar de 300 gramos de aplicación durante 10 segundos (dwell time), realizándose dos mediciones, en el centro de los cordones de la primera capa, por metalografía con dos metalografías por material, mostrándose el valor promedio de cada una de las 4 mediciones en las Figura 5.b y Figura 5.d.

Como puede observarse, el recubrimiento de AISI 4140 (Figura 5.b) presentó unos valores muy estables en la capa aportada, $d < 1$ mm, con un promedio de $508 \text{ HV}_{0.3}$. A continuación existe una transición, en la ZAT, puramente decreciente hasta alcanzar el sustrato ($270 \text{ HV}_{0.3}$) a 1.7 mm de profundidad. Por otro lado, los resultados obtenidos en el Stellite 6 (Figura 5.d) confirman su anticipada superior dureza, con un valor máximo de $580 \text{ HV}_{0.3}$ en la superficie, que tras un ligero descenso a $500 \text{ HV}_{0.3}$ vuelve a aumentar brevemente según se aproxima al inicio del ZAT, a 0.8 mm de profundidad. Sin embargo, a diferencia del AISI 4140, es visible un pequeño valle de $350 \text{ HV}_{0.3}$ a 1 mm de profundidad, antes de alcanzar el sustrato alrededor de los 1.4 mm de profundidad. Analizando las metalografías (Figura 5.a y Figura 5.c) puede observarse que esa variación de microdureza del Stellite en la transición corresponde a la ZAT de la 2ª capa, este recalentamiento produce un leve recocido disminuyendo de esta manera la dureza, consiguiéndose consecuentemente la no uniformidad en la transición entre material aportado y sustrato. Este efecto no se da en el AISI 4140, puesto la ZAT generada durante la 2ª capa es de menor espesor, existiendo únicamente en la zona intermedia de los cordones de la 1ª capa. En cualquier caso, la superior dureza de ambos materiales frente la rueda es, en teoría, una ventaja para conseguir una mayor resistencia a desgaste [41].

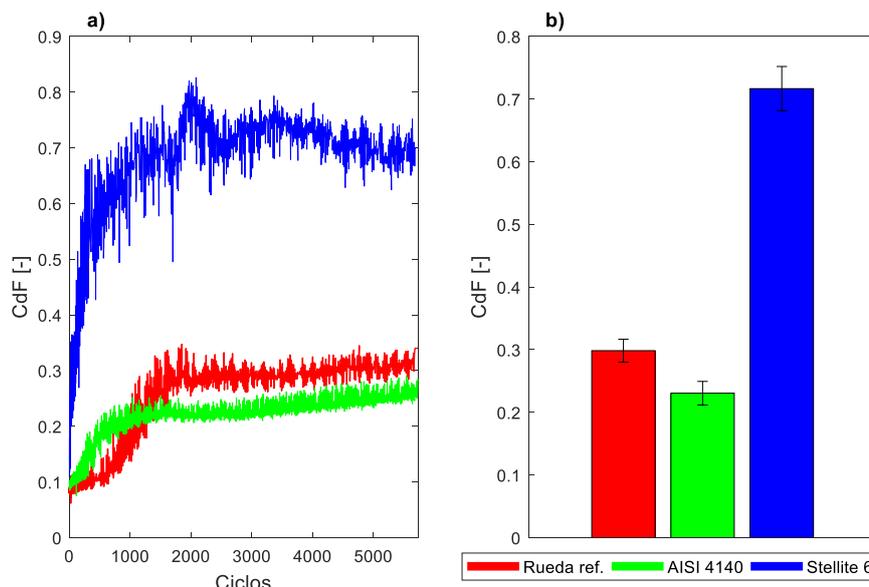
Figura 6: a) Coeficientes de fricción durante el ensayo b) valores estabilizados del coeficiente de fricción

Los resultados del ensayo de fricción (Figura 6.a) muestran que el recubrimiento fabricado con AISI 4140 posee el menor coeficiente de fricción (CdF), el cual se estabiliza en 0.25 ± 0.02 después de 1150 ciclos, seguido por la rueda sin revestimiento, con un valor promedio 0.3 ± 0.02 tras 1750 ciclos. Mientras que el Stellite 6 presentó el mayor CdF, con un máximo valor medio de 0.7 ± 0.04 después de 1210 ciclos. Esta comparativa entre valores estabilizados se muestran en la (Figura 6.b). La observación inicial de la prueba tribológica destaca el extremadamente elevado coeficiente de fricción del Stellite 6, especialmente cuando se compara con la rueda sin recubrimiento y con AISI 4140. Aunque estos hallazgos son consistentes con los de otros estudios de ball-on-disk donde se obtenían elevados CdF para Stellite 6 [42][43][44], estos valores son contrarios al resultado deseado, ya que un alto CdF implica mayores fuerzas de contacto y, por lo tanto, mayores tasas de desgaste. Analizando estos resultados, se evidencia que el AISI 4140 exhibió un comportamiento muy similar al de la rueda de referencia, llegando incluso a poseer un valor estabilizado más bajo, lo que sugiere la buena viabilidad del AISI 4140 como material de aporte en rueda.

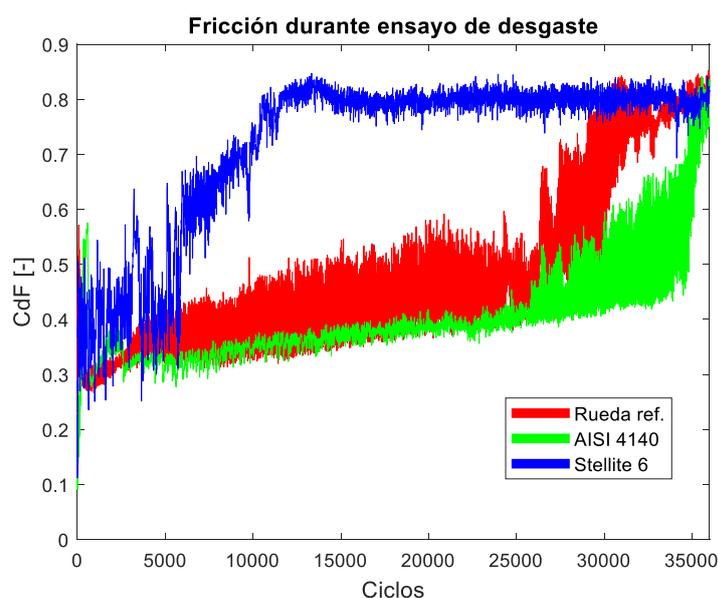
Figura 7: Coeficientes de fricción durante los ensayos de desgaste

En las pruebas de desgaste se llevó a cabo nuevamente la medición del CdF durante todo el ensayo (Figura 7). Todos los materiales comenzaron con un CdF de 0.1 hasta que alcanzaron valores significativos, nuevamente alrededor de los 1000 ciclos. A continuación, el CdF de la rueda sin recubrimiento fluctuó de forma brusca entre 0.35 y 0.5 hasta alcanzar los 28000 ciclos; esta no uniformidad puede asociarse al desprendimiento de pequeñas partículas superficiales que actúan como una tercera capa intermedia en el contacto. Posteriormente, el CdF aumentó repentinamente a 0.8, lo cual se atribuye a una pérdida de material aún más severa. En el caso del AISI 4140, el comportamiento fue similar durante la primera etapa, no obstante, presenta un comportamiento más moderado durante el incremento desde el CdF de 0.3 a los 10000 ciclos, hasta el CdF de 0.4 a los 30000 ciclos. En ese momento, ocurrieron algunas fluctuaciones y la fricción aumentó, al igual que la rueda, hasta 0.8 al final de la prueba. Esto puede indicar en primer lugar que la pérdida de material fue menor y ocurrió en una etapa posterior en comparación con la rueda de referencia. Finalmente, Stellite 6, que ya presentó el CdF más alto anteriormente, comenzó con diversas oscilaciones y aumentó su valor, nuevamente hasta 0.8, antes de los 12000 ciclos y permaneció estable hasta el final de la prueba. Esto sugiere que la pérdida de material para el Stellite 6 ocurrió extremadamente rápido, lo que aumentaría significativamente el desgaste. Este hecho podría verse seriamente afectado por la tensión residual de tracción inicial generada en el recubrimiento de Stellite 6 durante el proceso de LC, acelerando de esta manera la pérdida de material superficial.

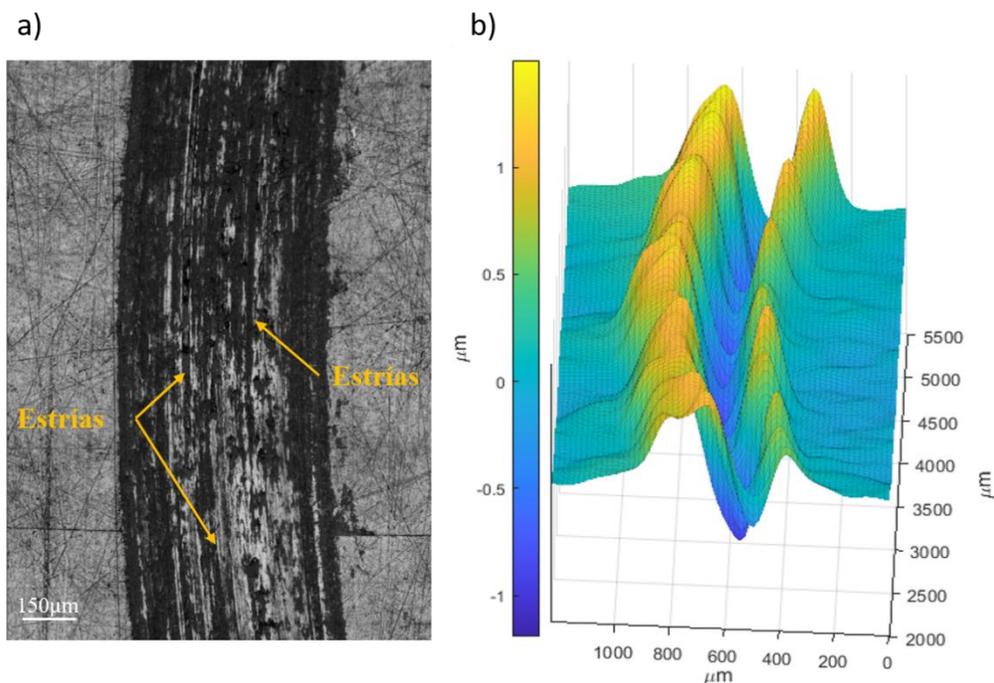
Figura 8: Desgaste de la rueda sin recubrimiento a) imagen óptica b) topografía

Tras las pruebas de desgaste, se analizaron las huellas de desgaste y observaron restos de polvo rojizo tanto en la rueda sin revestimiento como con revestimiento de AISI 4140, además de ser estas huellas más oscuras bajo microscopía (Figura 8.a y Figura 9.a), siendo estos hechos indicios de haberse producido desgastes oxidativos. Esto es más evidente en el AISI 4140, ya que este tipo de desgaste ayuda a mantener un bajo coeficiente de fricción[45][46], y a las pequeñas películas de óxido apreciables en la huella de desgaste (Figura 9.a). Por el contrario, en la rueda sin recubrimiento (Figura 8.a) son visibles algunas estrías, que indican que varias micropartículas fueron arrastradas, tal y como podía anticiparse por las oscilaciones del CdF (Figura 7). Esto sugiere que, aunque existió un proceso de oxidación, ocurrió asimismo un desgaste abrasivo en el que estas micropartículas actúan formando una capa intermedia. Por otro lado, en la topografía de la rueda sin recubrimiento (Figura 8.b) se observa una considerable cantidad de material acumulado en los bordes, especialmente notable en el borde exterior debido a la acción centrífuga de la rotación, indicando una gran transferencia de material, ocurriendo en menor medida en la rueda recubierta con AISI 4140 (Figura 9.b).

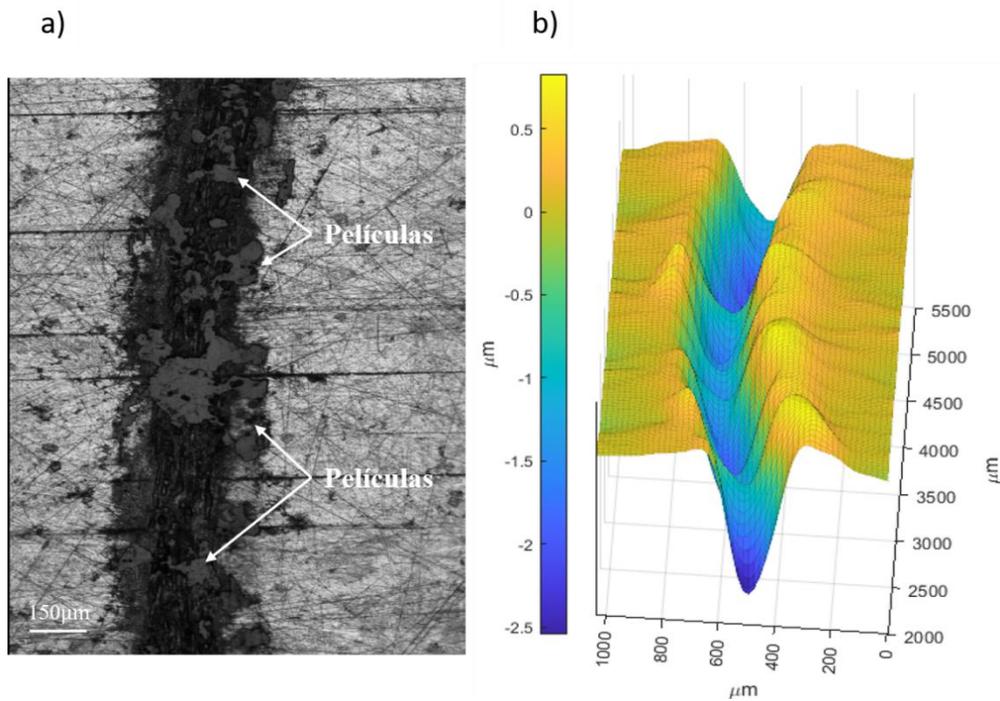
Figura 9: Desgaste del recubrimiento de AISI 4140 a) imagen óptica b) topografía

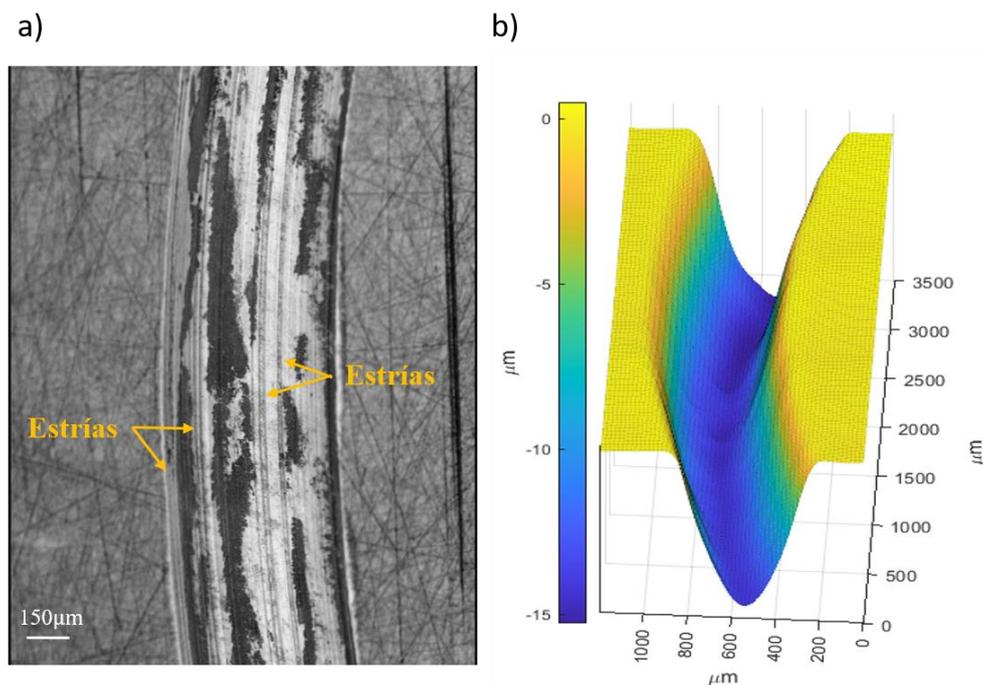
Figura 10: Desgaste del recubrimiento de Stellite 6 a) imagen óptica b) topografía

En el caso del Stellite 6, el muy anticipado aumento del CdF en ambos ensayos (Figura 6 Figura 9) demuestra que las micropartículas se desprendieron muy rápidamente, lo que provocó un desgaste abrasivo excesivo. Esto es también evidente por la presencia de estrías en la huella de desgaste (Figura 10.a). Esta pérdida de material, unida a la elevada dureza de la Stellite 6, dio lugar a una tercera capa muy agresiva que incrementó el desgaste en mucha mayor medida que la de la rueda sin revestimiento, como puede verse en la topografía de la Figura 12.b. Esto refleja un efecto bien conocido en el ámbito ferroviario, en el que las micropartículas que se desprenden de la rueda y el carril debido a la rodadura se depositan sobre la cabeza del carril [47], y actúan posteriormente como elemento acelerador del desgaste. Estos resultados muestran una tasa de desgaste extraordinariamente elevada para el Stellite 6 en comparación con la rueda de referencia ER9 empleada, y con el acero AISI 4140 depositado. Aunque estos resultados son contrarios a los esperados, son semejantes a los obtenidos en estudios similares, Ostolaza *et al.* [44] compararon esta aleación frente a un acero comercial y observaron que el desgaste del Stellite era aproximadamente 6 veces superior, siendo únicamente capaz de ofrecer un mejor comportamiento en condiciones de alta temperatura.

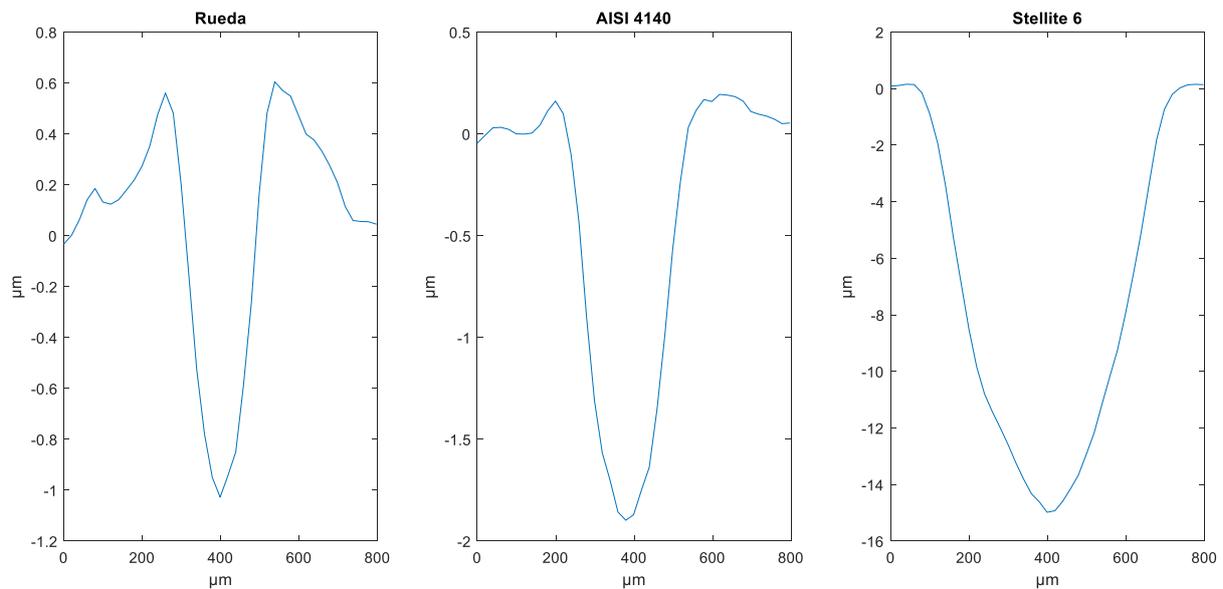
Figura 11: Integración de los perfiles de desgaste

Finalmente, sobre las marcas de desgaste se realizaron integraciones mediante el método trapezoidal para obtener el perfil promediado (Figura 12). Por cada material se integraron 8 secciones repartidas equitativamente sobre la circunferencia desgastada, siendo la longitud total integrada ligeramente superior al 25% de la circunferencia. En primer lugar, destaca nuevamente la gran cantidad de material desgastado en el caso del Stellite 6, el cual llega a alcanzar hasta una profundidad ($14\mu\text{m}$) un orden de magnitud superior a la de la rueda ($1\mu\text{m}$), así como una mayor amplitud horizontal. Por otro lado, el AISI 4140 aunque presentó un CdF menor, y un proceso de desgaste similar a la rueda y sin tanta acumulación de material en el borde, la máxima profundidad ($1.9\mu\text{m}$) es también superior a la de la rueda.
